**АНАЛІЗ ОЗНАК ДЕГРАДАЦІЇ ТРИВАЛО ЕКСПЛУАТОВАНИХ
ЕЛЕМЕНТІВ ВЕЖ ШУХОВА**

Результати обстеження. Проаналізували характер пошкоджень однієї з сіткових гіперболоїдних конструкцій, а саме вежі Шухова у Черкасах. Вежа виготовлена із перехрещених опорних сталевих кутників, прикріплених до горизонтальних обручів, вигнутих зі сталевих смуги (найнижчий ярус), або кутників (всі інші) з використанням технології з'єднання заклепками. Для того, щоб забезпечити щільний стик в місцях з'єднання їх між собою по всій поверхні стиків полицок обох кутників, що перетиналися, кутники під час монтажу конструкції дещо скручували.

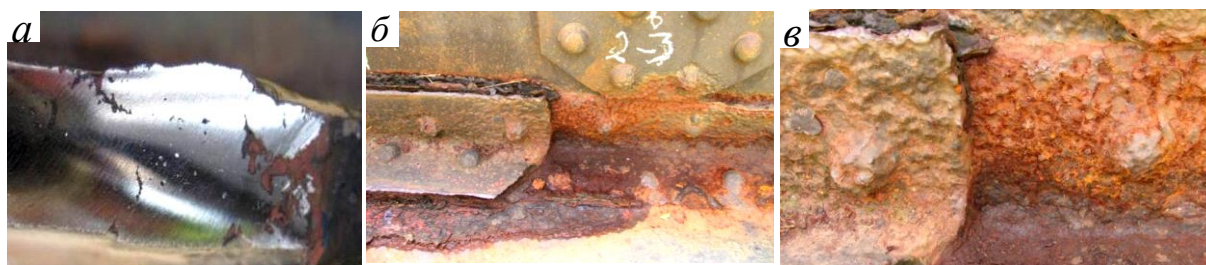
Візуальний огляд зварного з'єднання між обручем найнижчого ярусу з металевих смуги та опорними кутниками виявив їх корозійне розтріскування майже по всій їх довжині (рис. 1а). Розтріскування поширювалося і по металу шва, і в зоні термічного впливу, що свідчить про проблематичність використання тогочасної технології зварювання стосовно старовинного металу. А доцільність використання сучасних технологій зварювання для відновлення пошкоджених з'єднань потребує додаткового обґрунтування.

Найураженішими виявилися елементи найнижчого ярусу вздовж периметра вежі у вигляді тришарового пакету зі смуги, затисненої між вертикальними полицками двох кутників, а їх горизонтальні полицки були з'єднані з металовою підкладкою, встановленою на цементному підмурівку. Внаслідок тривалої експлуатації загальна корозія істотно пошкодила вертикальні полицки кутників, а в багатьох місцях вздовж периметру вежі практично знищила їх горизонтальні полицки (рис. 1 б, в). Причому ушкодження зовнішнього кутника обруча виявилися меншими (на 1/5 периметра вежі), ніж

внутрішнього (на 1/2 її периметра), що спричинено різними умовами стікання крапель дощу та тривалістю висихання вологи. Часто фіксували наскрізні ураження кутників.

Рис. 1. Тріщини в поперечному перерізі зварного шва між опорним кутником та найнижчим горизонтальним обрусом (а) та корозійні ураження на його поверхні (б, в).

Проаналізувавши стан корозійних уражень виявили, що кутники, які розташовані ззовні вежі, пошкоджені в меншій мірі порівняно з тими, що розташовані в її середині. Відзначили також істотну різницю за глибиною корозійних уражень горизонтальних полицок кутників пакетного обруча по периметру вежі. На цій підставі припустили, що не всі кутники найнижчого ярусу були замінені під час реконструкції вежі в 1949 р. Найсильніше пошкоджені кутники вважали за автентичні. Відомо, що швидкість загальної корозії низьковуглецевих сталей становить 0,1 мм/рік. Врахувавши вік вежі (100 років), порахували, що стоншення перерізу за цей час в сприятливо розташованих для протікання корозії місцях повинно досягти 12 мм. Отже з урахуванням товщини стінки кутників (10 мм) це б привело до наскрізного пошкодження корозією всього перерізу горизонтальних полицок кутників, що і спостерігали на значній частині кутників вздовж периметру вежі. Також були кутники, глибина корозійних уражень яких становила 7...7,5 мм. Саме на таку глибину повинна поширитися корозія за 64 роки експлуатації реконструйованої в 1949вежі. Тенденція зміни глибини корозійних уражень на підкладці була подібною. Отже, елементи конструкції з найглибшими корозійними ушкодженнями віднесли до 1904 р., а інші – до 1949 р. виготовлення. За приблизними оцінками одна третина елементів (кутників, смуг з обруча і підкладки) нижнього ярусу були замінені під час реконструкції вежі.

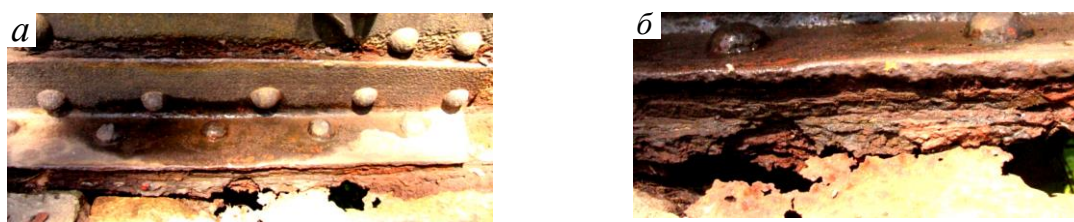
Крім того загальною корозією суттєво пошкоджено металеву підкладку між підмурівком та пакетним ободом цього ярусу (рис. 2). Глибина корозійних уражень на підкладці біля одного з опорних кутників досягла 9 мм, а біля іншого (з середини вежі) – 7 мм. На горизонтальній полиці кутників виявили істотні розшарування, пов'язані з розклинювальним ефектом продуктів корозії, об'єм яких перевищує первинний об'єм не окисненої сталі.

Рис. 2. Розшарування з торця горизонтальної полицки пакетного обруча.

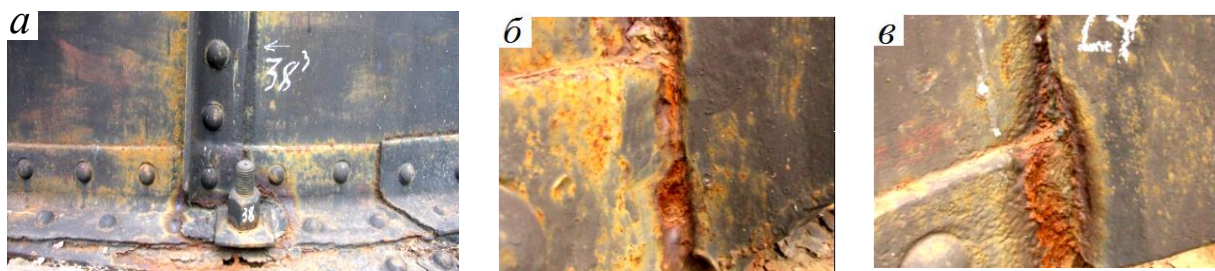
Результати обстеження нижньої частини опорних кутників. Опорні кутники з шириною полицки 100 і її товщиною 10 мм, нахилені до основи вежі і на рівні 1-го ярусу розташовані на віддалі 740 мм один від одного. Корозійні ураження цих елементів виявили в зонах їх контактування зі смугою пакетного ободу 1-го ярусу, до якого вони кріпилися заклепками (рис. 3а), а ще сильніші – в зонах їх контактування з кутиками пакетного ободу, де виникали сприятливіші умови для затримування вологи (рис. 3б, в). Проте навіть в самому низу опорних кутників корозійні ураження металу елементів пакетного ободу (кутників і смуги між ними) були сильнішими, ніж самих опорних кутників. Цим підтверджено, що в місці контактування старовинного і ремонтного металу перший виявився схильнішим до корозії. В околі опорних кутників глибина корозійних уражень на

ободі і особливо на горизонтальній полиці кутників внизу обода змінюється від 3 до 7 мм. Чим ближче розташований опорний кутник до горизонтальної полицки кутника внизу обода, то ширші і глибші корозійні ураження виникають і на смузі, і на кутнику обода.

Рис. 3. Нижня частина опорних кутників Вежі Шухова

Конструктивно в нижній частині опорних кутників пресуванням сформовано невисоку сходинку (на товщину полицки кутника внизу обода, щоб кутник щільно приліг до нього). Саме в зонах потрійних стиків складових пакетного обруча і опорних кутників вздовж периметру вежі виявили найсильніші корозійні ураження, пов'язані з сприятливими умовами для затримування вологи в них (рис. 3в). Коли опорний кутник і горизонтальний кутник внизу обруча були виготовлені з однакового ремонтного металу, то корозійних уражень в потрійних стиках не спостерігали. Звідси прийшли до висновку, що можливо існує електрохімічне підсилення корозійних процесів в місці контактування старовинного і ремонтного металів.

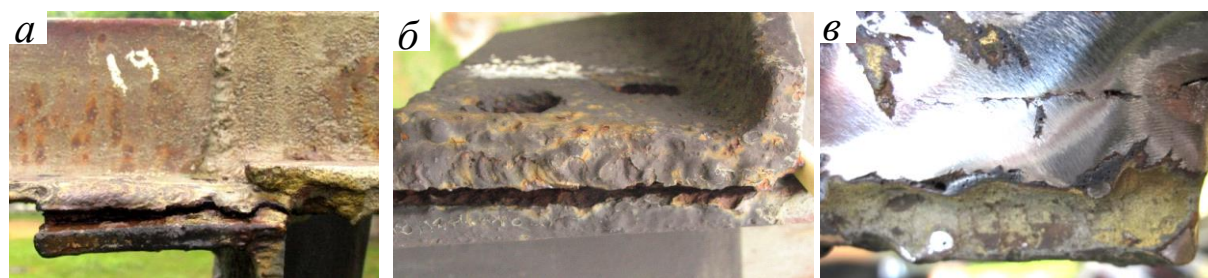
Пошкодження колового обруча другого ярусу. Цей обруч виготовлений у 1949 р. з ремонтних кутиків 100x100x10 мм. Фрагменти кутників обода з'єднані між собою зварюванням. Горизонтальна полицка кутника цього обода зафіксована з використанням зварювання на кронштейнах, закріплених на опорних кутниках за допомогою заклепок. Половина зварних швів між кронштейнами і обручем ушкоджені, що спричинено залишковими напруженнями, які виникли у зварному шві через істотний натяг під час зварювання елементів, або через невідповідність нахилу горизонтальних полицок кронштейнів і обруча цього ярусу. На горизонтальній полицці обруча волога може затримуватися впродовж довшого часу і сумісно з залишковими напруженнями можуть виникати сприятливі умови для корозійного розтріскування зварних швів під напруженням (рис.4).

Рис. 4. Пошкоджені зварні з'єднання між кронштейном на опорному кутнику та коловим обручем другого ярусу (а), між кронштейном та опорним кутником (б) та типове корозійне розтріскування зварного з'єднання (в).

Попри збереження зварних швів на самому обручі 2-го ярусу неушкодженими, практично 2/3 швів між кронштейнами та обручем зруйновані. Це спричинено тим, що для виготовлення кронштейнів використали старовинну, а для самого обода - ремонтну сталь. Неузгодженість їх складу разом із залишковими напруженнями спричинили руйнування зварних з'єднань між ними. На поперечному шліфі зварного з'єднання між кронштейном на опорному кутнику та обручем 2-го ярусу виявили тріщини криволінійні за морфологією та їх макрогалуження, що є ознакою корозійного росту тріщини під навантаженням (рис. 4в). Траплялися також пошкоджені зварні з'єднання між кронштейнами та опорними кутниками (рис. 4б). Пошкодження з'єднань між кронштейнами та коловим обручем 2-го ярусу зменшують жорсткість конструкції і

збільшують навантаження на інші її елементи. Ці пошкодження слід усунути, використавши для цього сучасні технології та електроди для зварювання.

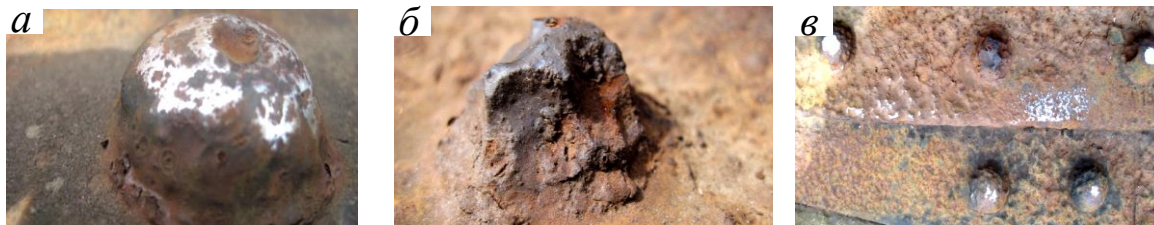
Особливості уражень заклепок та анкерних болтів. Автентичні заклепки, розташовані на горизонтальній полиці обруча з кутника по низу пакетного обруча нижнього ярусу вежі, руйнувалися поетапно. Спочатку внаслідок корозії на поверхні головок заклепок формувалися глибокі виразки (рис. 5а). Поступово пошкоджений метал відшаровувався і відлущувався (рис. 5б) аж до повного знищення головки заклепок, а потім і її стержневої частини (рис. 5в).

Рис. 5. Етапи руйнування автентичних заклепок на вежі Шухова

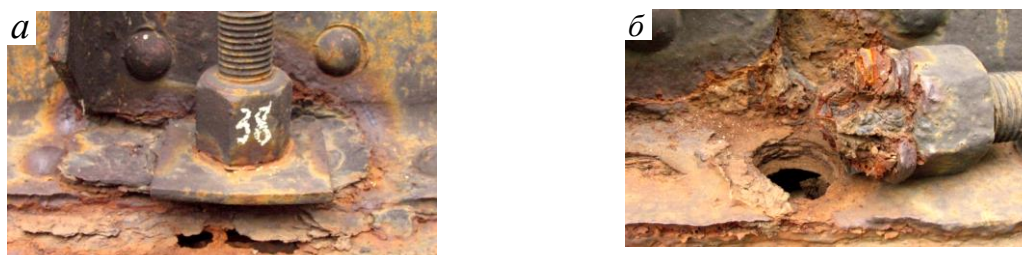
Горизонтальні полицки кутників внизу обруча 1-го ярусу дещо zdeформовані і вода має можливість затримуватися на їх поверхні. Це створює сприятливі умови для корозії не лише металу кутників і металевої підкладки між ними і підмурівком, але і анкерних болтів (рис. 6а). При цьому волога, потрапивши в зону концентрації напружень у різьбовому з'єднанні анкера з зовнішньою гайкою, сприяє його руйнуванню за механізмом корозійного розтріскування під навантаженням (рис. 6б).

Рис. 6. Наслідки затікання води в зону натягу анкерних болтів (а) та їх руйнування внаслідок сумісного впливу навантажень від натягу болта та корозивного середовища (б).
